Carte Communale

**Commune de Labastide-Monréjeau**  
**Pyrénées-Atlantiques (64)**

Rapport de Présentation

### Note sur la connectivité écologique

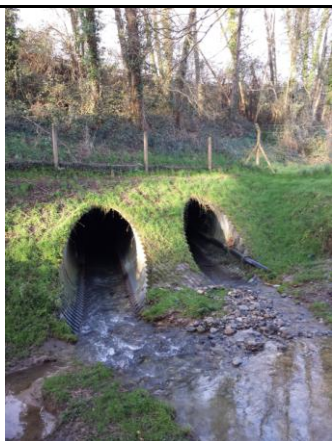
- Passage du Habarnet : deux tubes enterrés d'environ 1,80m de hauteur sur une quarantaine de mètres de longueur.
- Passages fossés 1 et 2 : deux tubes enterrés d'environ 1m de hauteur sur une quarantaine de mètres de longueur.
- Passage du Dieubouseydes : passage pour les engins agricoles de 3,50 m de large par 2,80 m de hauteur (environ) sur une quarantaine de mètres de longueur.

- Insectes → passage possible pour les larves aquatiques / peu probable pour les imagos du fait de la longueur.
- Poissons → passage peu probable du fait de la faible lame d'eau.
- Amphibiens / Reptiles → passage possible.
- Mammifères → passage possible pour les petit mammifères / impossible pour les espèces de grande taille.

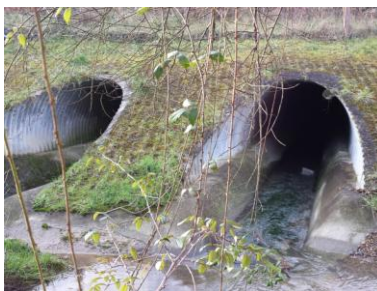
Passage fossé 2

- Insectes → passage possible pour les larves aquatiques / peu probable pour les imagos du fait de la longueur.
- Poissons → passage peu probable du fait de la faible lame d'eau.
- Amphibiens / Reptiles → passage difficile du fait de l'étroitesse, mais possible pour certaines espèces s'accommodant des espaces encaissés.
- Mammifères → passage peu probable voire impossible pour les espèces de grande taille.

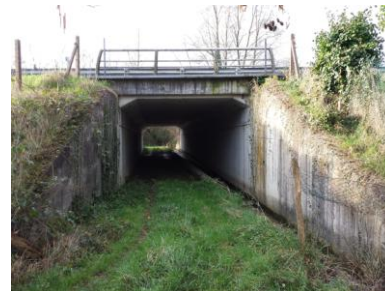
Passage du Dieubouseydes

- Insectes → passage possible pour les larves aquatiques et les imagos.
- Poissons → passage possible si le débit d'eau est suffisant.
- Amphibiens / Reptiles → passage possible.
- Mammifères → passage possible (des empreintes de renards, sangliers, chevreuils et de blaireaux ont été observées).
